ARCHEOLOGISCH VOORONDERZOEK
DEINZE TOLPOORTSTRAAT 30 & 32
15 & 16 JULI 2010 & 7 TOT 30 MAART 2011
David Vanhee & Marjolein Deceuninck

I. Voorwoord

Tijdens juli 2010 en maart 2011 werden respectievelijk een archeologisch vooronderzoek en een archeologische inventarisatie uitgevoerd op een perceel aan de Tolpoortstraat nrs. 30 en 32 te Deinze. Dit perceel is gekend als het voormalige postgebouw en moet nu plaats maken voor een nieuw winkelpand. Uit historische bronnen en kaarten blijkt dat hier het markizaat, de verblijfplaats van de markies van Deinze was gevestigd. De toren van het oorspronkelijke poortgebouw is nog zichtbaar in het straatbeeld.

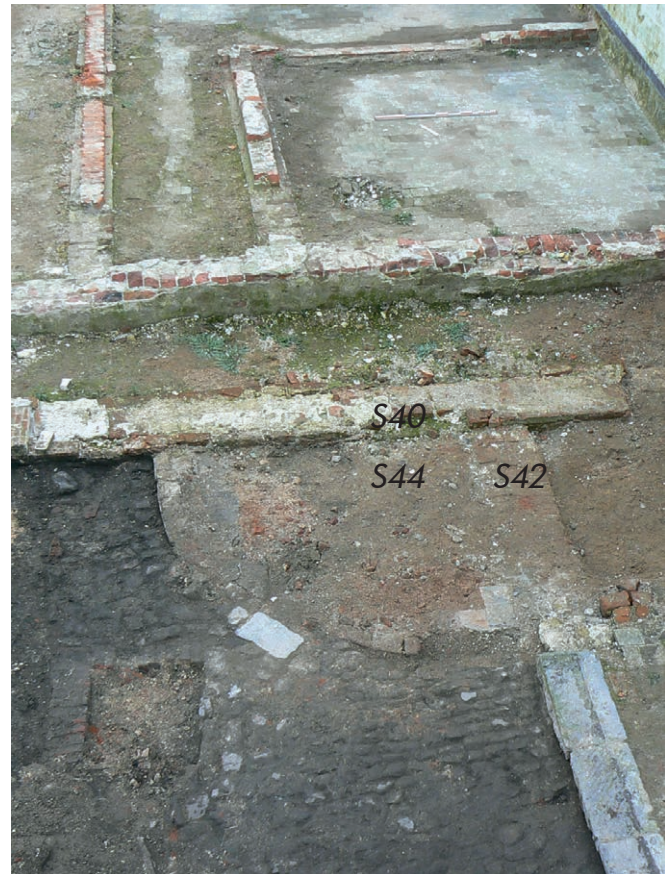
Figuur 27: De vermoedelijke toegang S44 tot het markizaat.

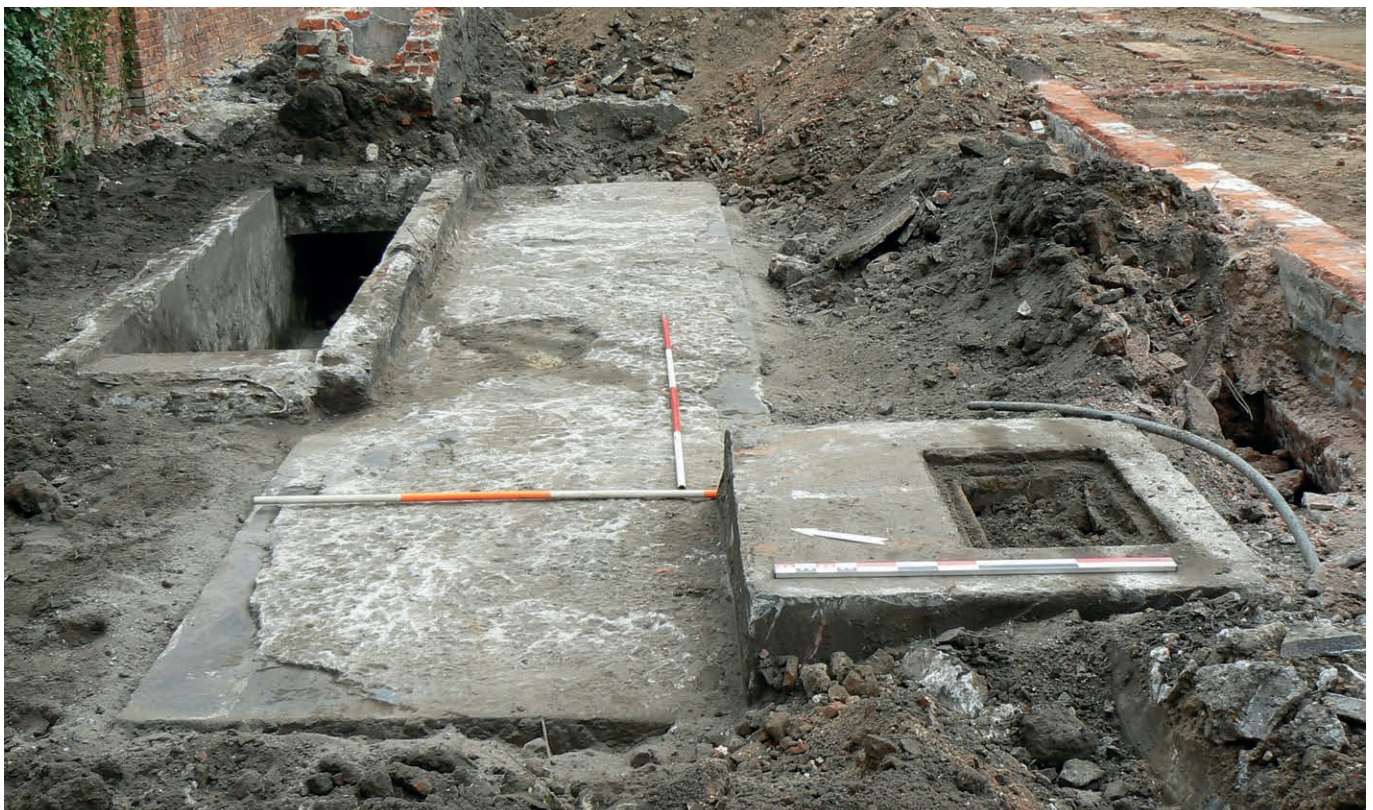
Figuur 28: De schuilkelder uit Wereldoorlog II.

Er werd haaks op de sleuf een kijkvenster aangelegd waaruit bleek dat het om een schuilkelder gaat. De kelder is voorzien van een toegang met trap, een luchtkoker aan de westelijke kant en meet ca. 7 m bij 3 m. Omdat de kelder nog vol water stond, kon deze niet worden betreden. De rest van de sleuf langs de noordelijke gevel leverde geen verdere resultaten op.

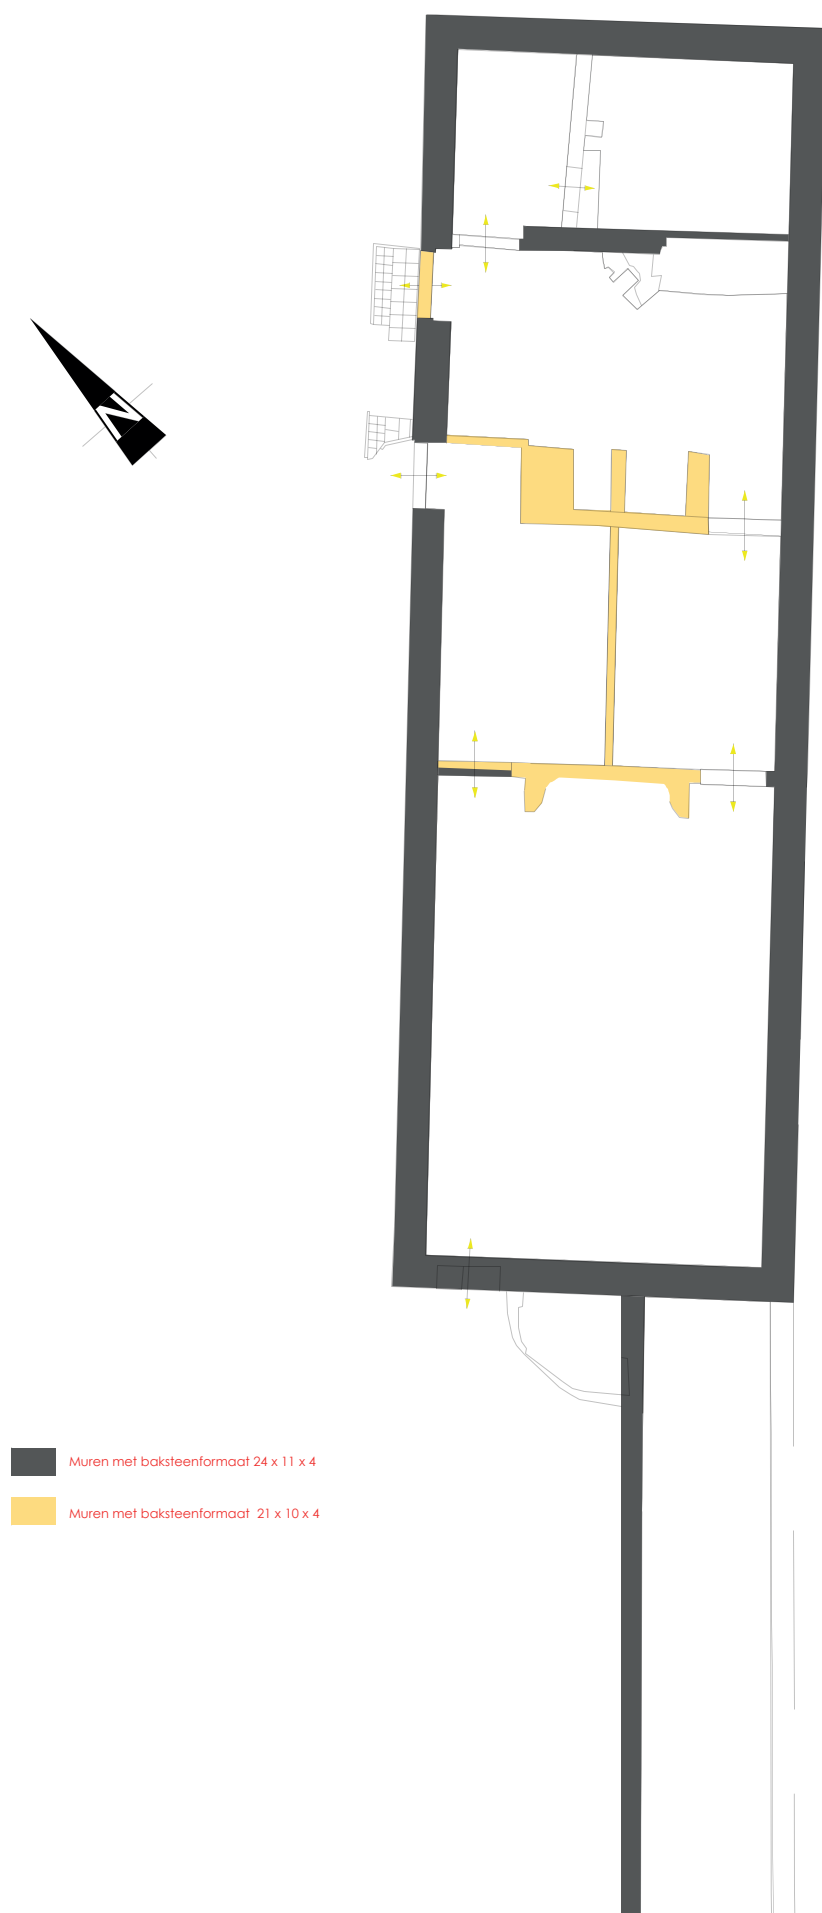
Figuur 28: De belangrijkste baksteenformaten binnen de gebouwen van het markizaat.

De periode waarin dit gebeurde is eveneens onbekend. Het werd voorgelegd aan de heer Vincent Debonne (VIOE), die zich specialiseert in de chronologie van de baksteenformaten. Een dergelijke chronologie is voor Deinze echter nog niet voorhanden, maar op basis van gegevens uit Kortrijk kan er een datering onder voorbehoud worden meegegeven. Het grotere formaat van 25/24 x 11 x 4/5 cm verschijnt in het begin van de 15e eeuw en blijft vervolgens nog in gebruik tot in het begin van de 17e eeuw. Opmerkelijk aan het formaat is het veelvuldig voorkomen van de hoogte van 4cm, terwijl de hoogte van 5cm minder courant lijkt. In de omliggende steden Kortrijk, Gent en Oudenaarde hebben de bakstenen van 24/25 x 11 een hoogte die niet minder dan 5 cm is. De geringe hoogte van de Deinse bakstenen pleit misschien voor een jongere datering, wat kan kloppen gezien het markizaat zou opgetrokken zijn omstreeks 1652.

Het kleiner formaat van 20/21 x 10 x 4 cm zou kunnen wijzen op aanpassingen in de tweede helft 18e eeuw. In Brugge komt dit formaat al eerder voor, maar dat is een natuurlijk een andere context dan Deinze (mondelijke toelichting V. Debonne).

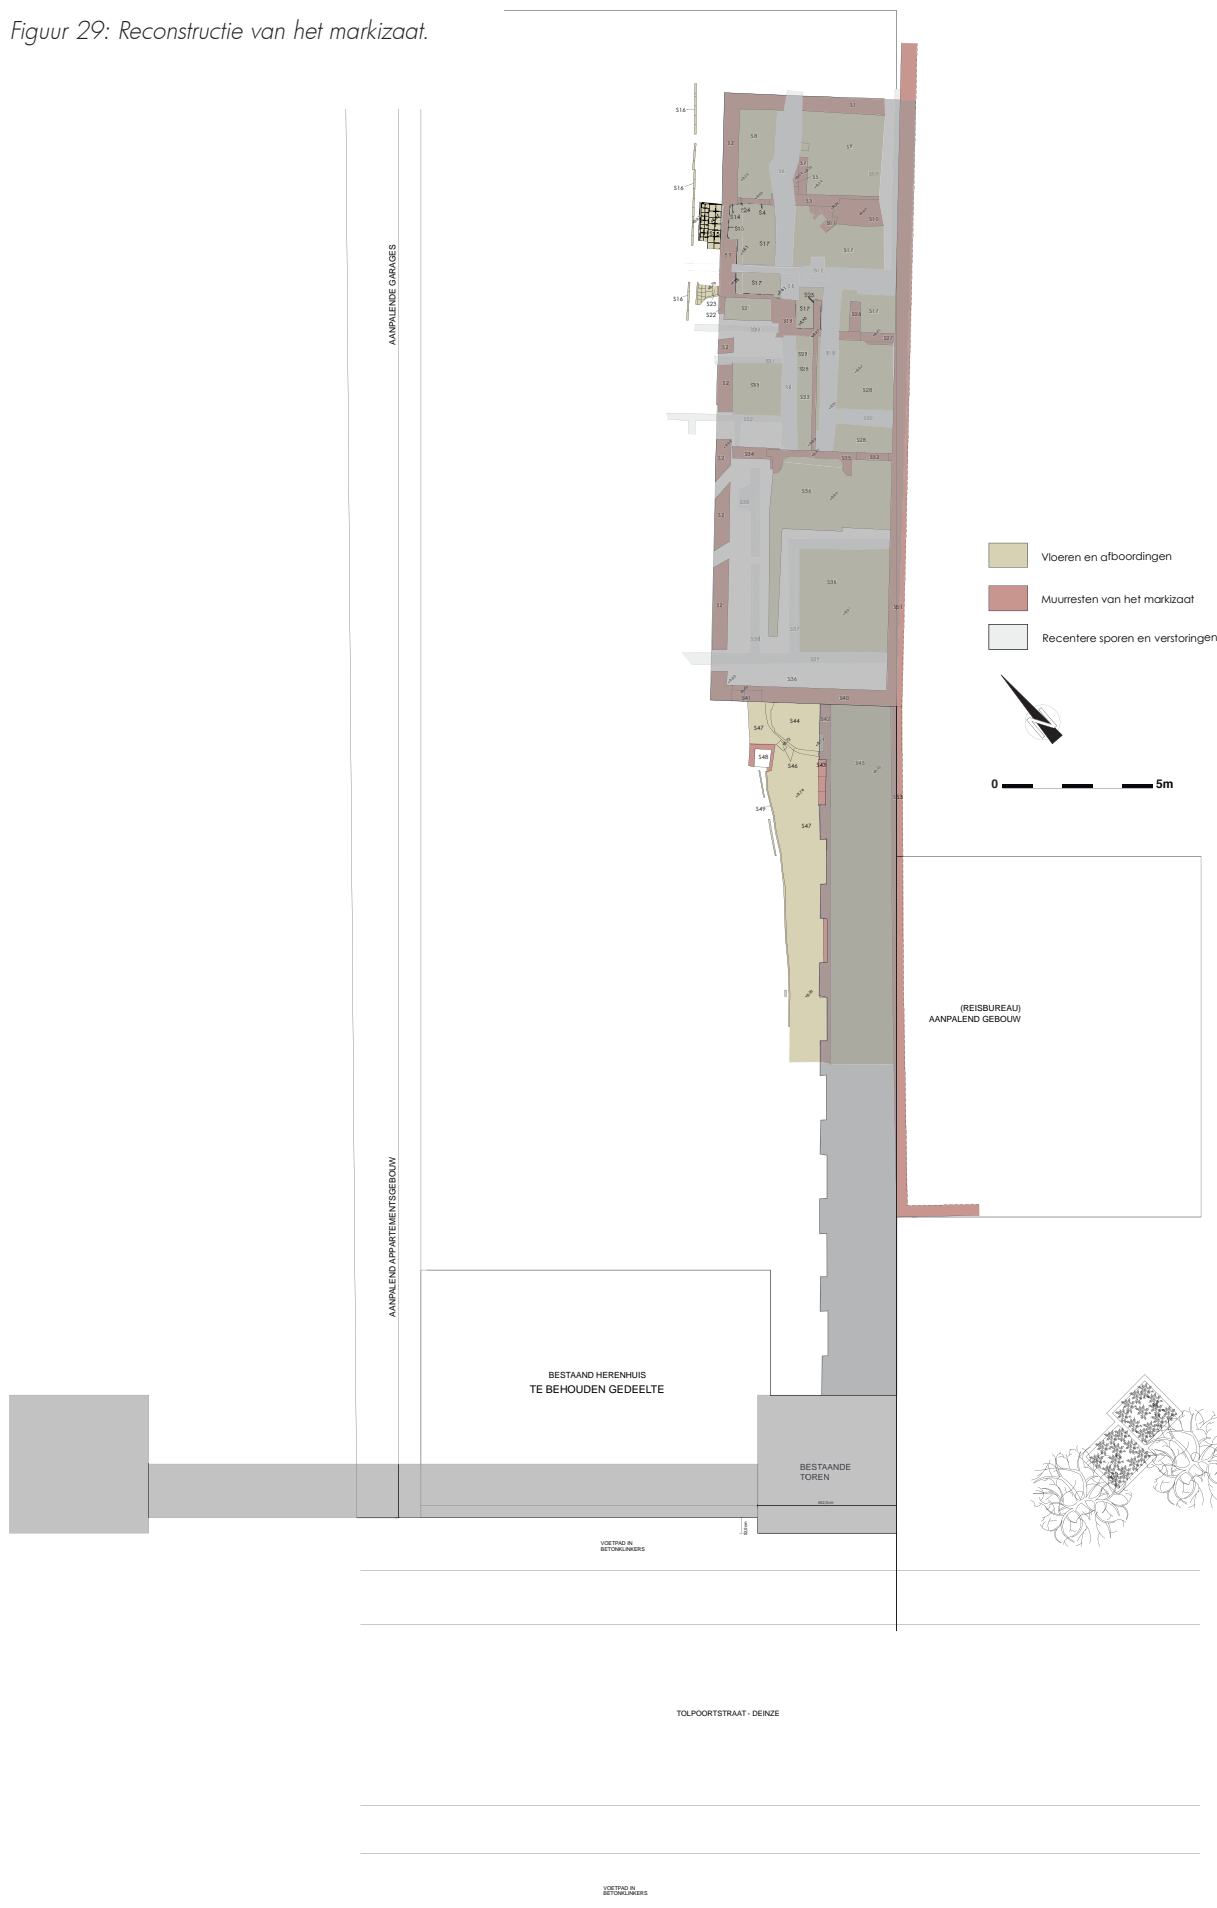
Figuur 29: Reconstructie van het markizaat.
